PIANO ATTUATIVO Pregnana Milanese - Ex IVECO

5.7 VALUTAZIONE E CENSIMENTO FAV E MCA

Valutazione e censimento di FAV e MCA ai sensi del D.M. 06/09/1994 e s.m.i.

Area FTP Industrial spa – Via Vanzago, Pregnana Milanese (MI)

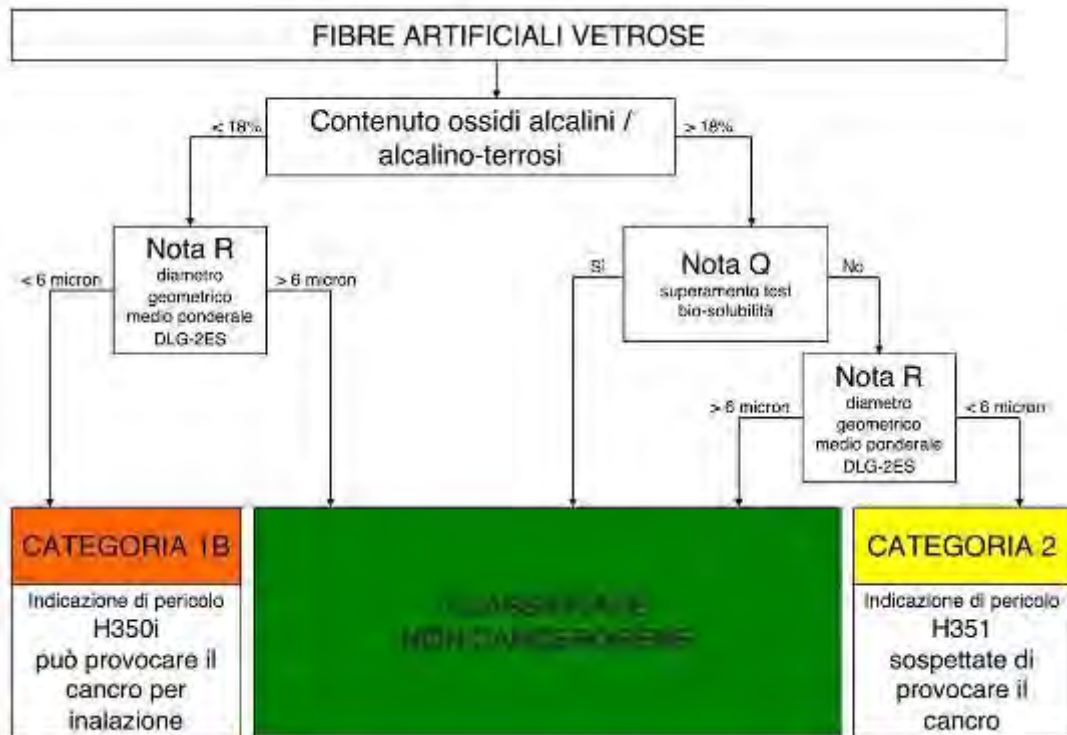
I casi possibili di classificazione delle FAV ai sensi del regolamento CLP (Classification, Labelling and Packaging) sono raffigurati nella seguente Figura 2.1.

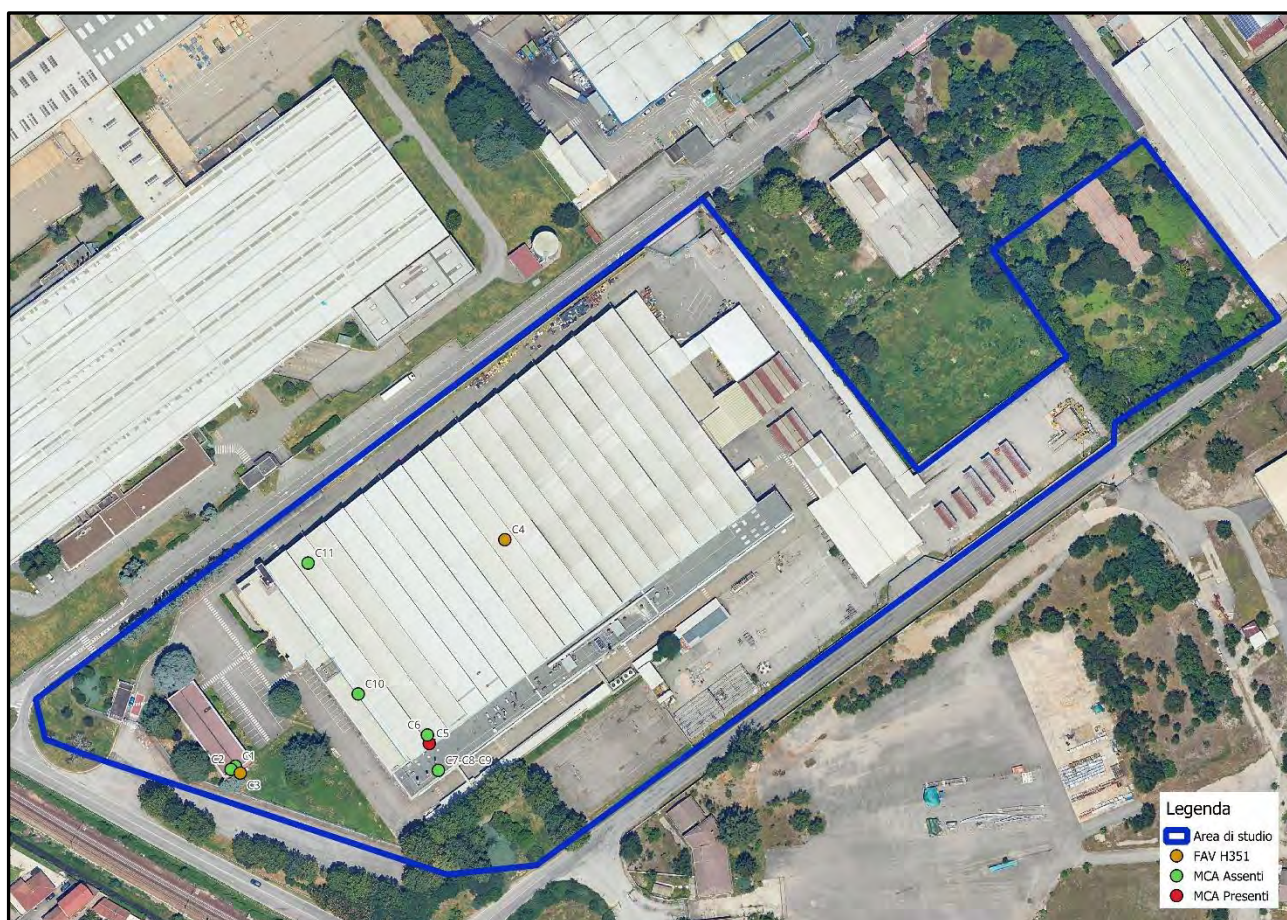
Figura 5 - tavola dei punti di campionamento

Nelle pagine seguenti viene mostrata la posizione dei punti di campionamento con i risultati ottenuti ed il report fotografico del censimento.

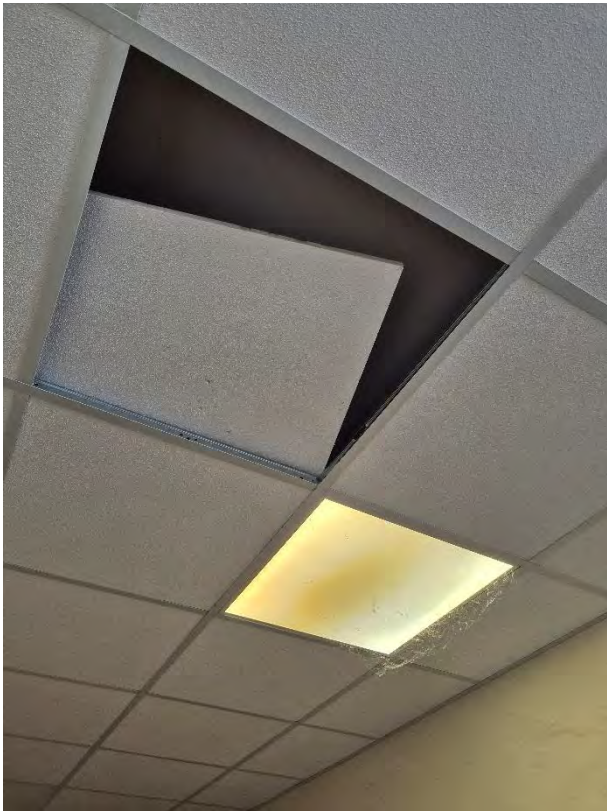
Area/Locale	Installazione indagata	Descrizione	Report Fotografico
Palazzina uffici	Controsoffitto primo piano	Controsoffitto in pannelli armstrong, privo di lane minerali, fibre vetrose e amianto.

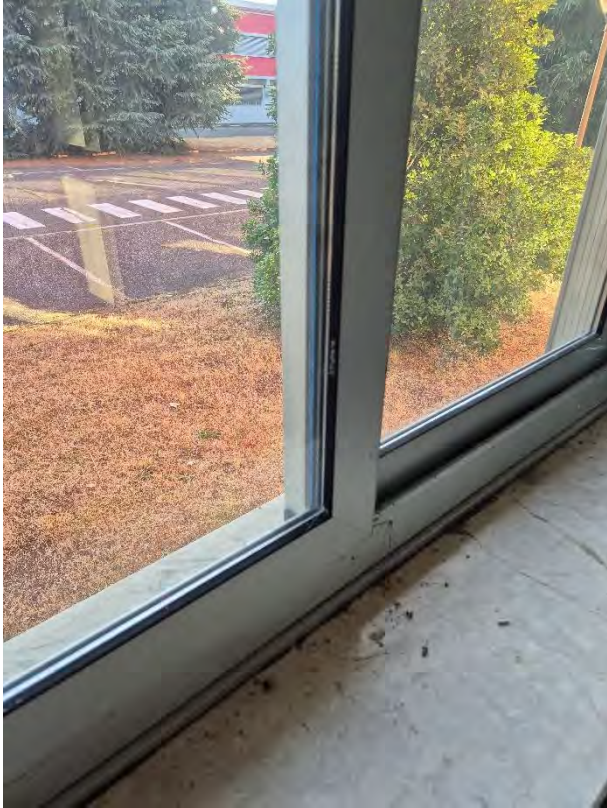
Area/Locale	Installazione indagata	Descrizione	Report Fotografico
Palazzina uffici	Serramenti delle finestre	Serramenti in alluminio senza colle, quindi privi di amianto.

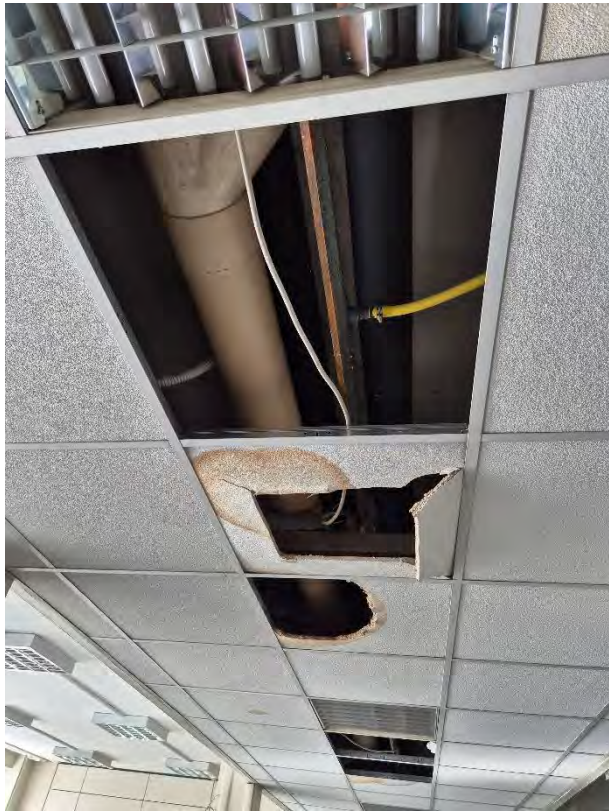
Area/Locale	Installazione indagata	Descrizione	Report Fotografico
Palazzina uffici	Tubature nel controsoffitto	Tubature in pvc con eventuale rivestimento in neoprene, quindi prive di amianto e FAV

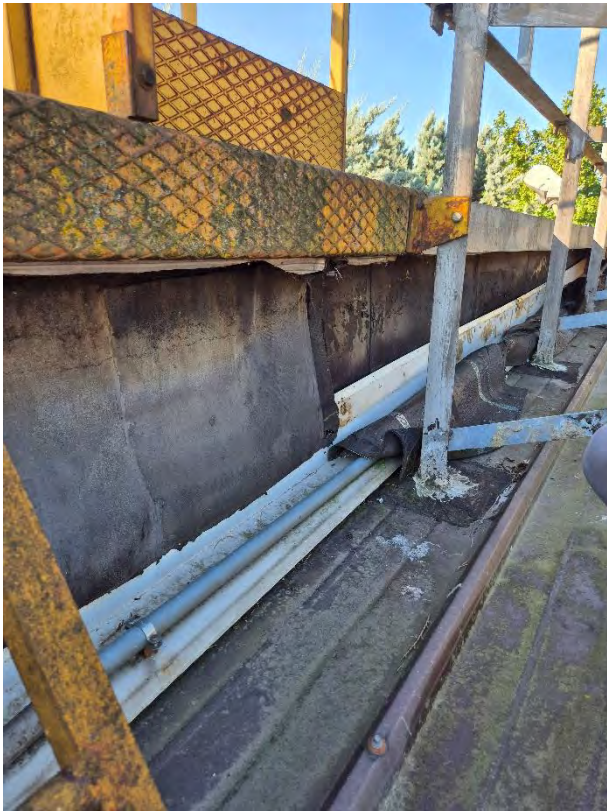
Area/Locale	Installazione indagata	Descrizione	Report Fotografico
Palazzina uffici	Copertura	<p>Guaina di copertura sulla parte piana del tetto.</p> <p>Campione C1</p>

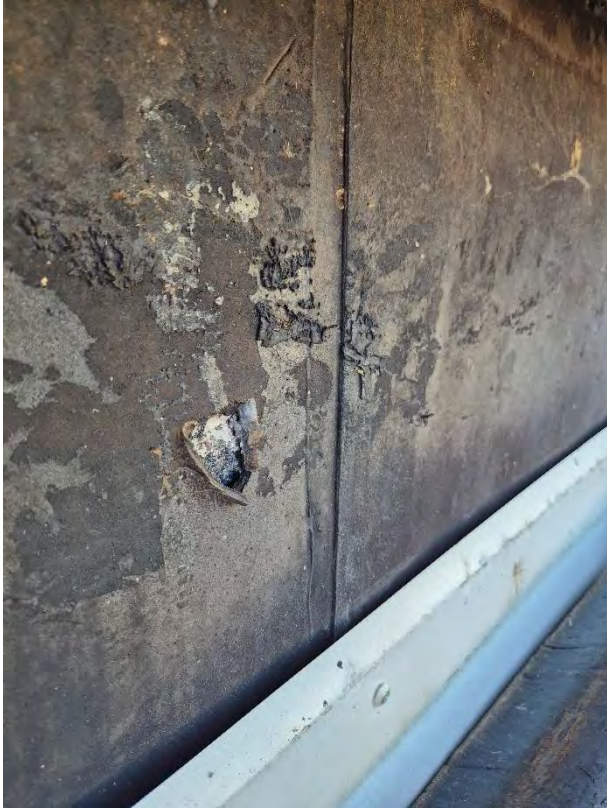
Area/Locale	Installazione indagata	Descrizione	Report Fotografico
Palazzina uffici	Copertura	Guaina di copertura sulla parte laterale del tetto. Campione C2

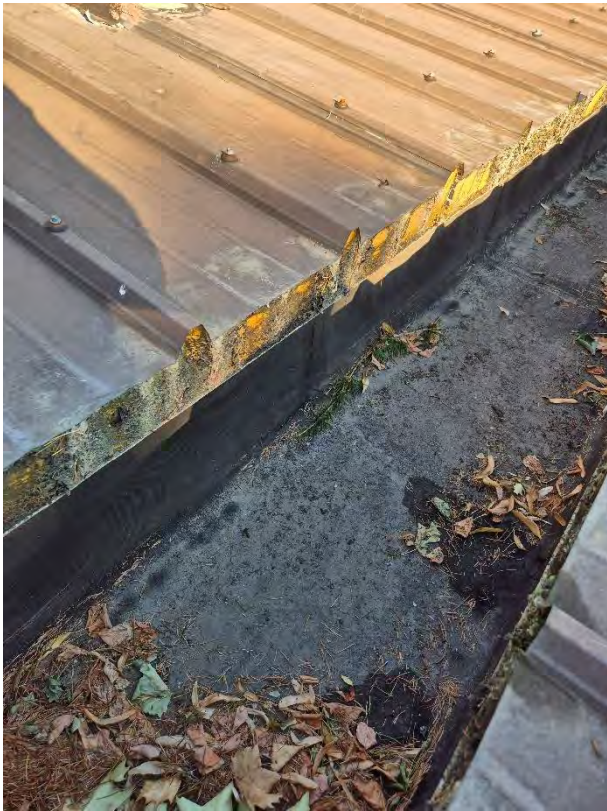
Area/Locale	Installazione indagata	Descrizione	Report Fotografico
Palazzina uffici	Copertura	Pannello sandwich di copertura calpestabile. Coperto con lamiera. Privo di amianto e fav

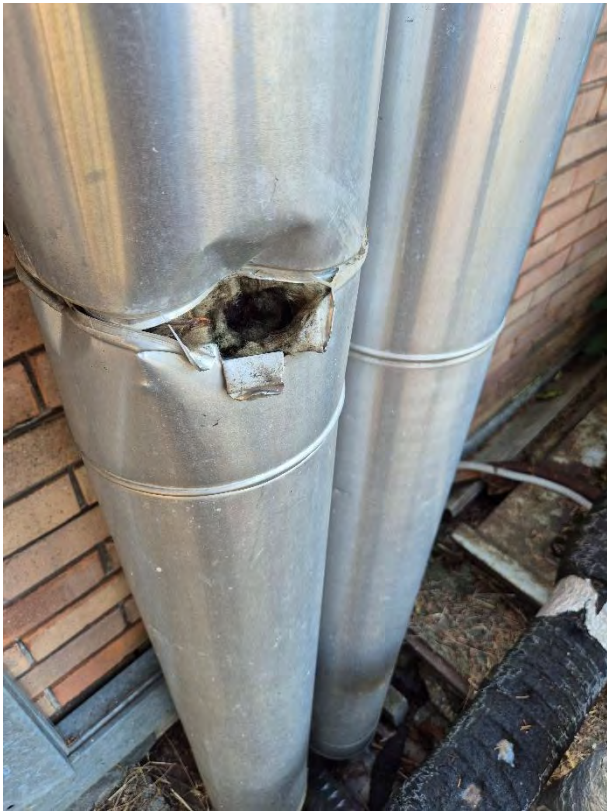
Area/Locale	Installazione indagata	Descrizione	Report Fotografico
Palazzina uffici	Lato esterno	Tubatura rivestita di lana minerale. Campione C3

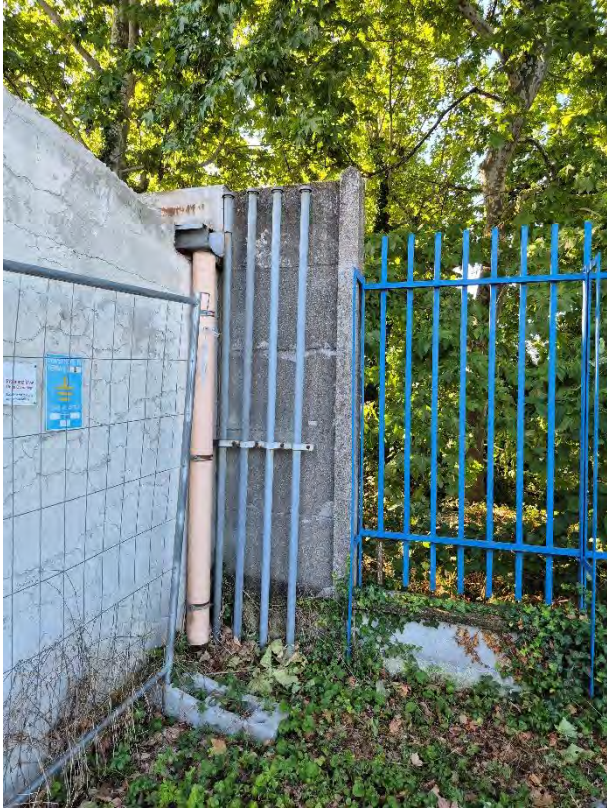
Area/Locale	Installazione indagata	Descrizione	Report Fotografico
Area esterna	Tubature sfiati	Sfiati di serbatoi interrati precedentemente bonificati e rimossi.

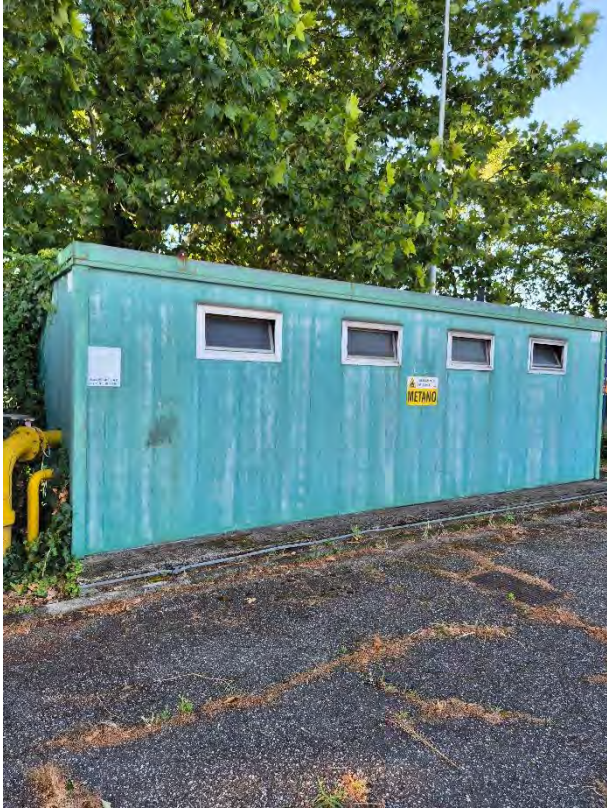
Area/Locale	Installazione indagata	Descrizione	Report Fotografico
Locali in aree esterne	Locale gas metano	Locale chiuso di derivazione del gas metano in gestione a Edison.

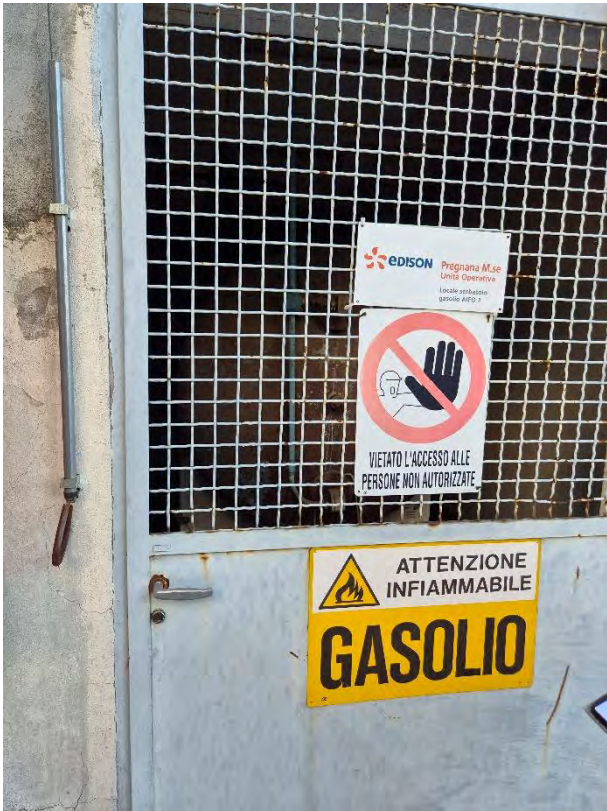
Area/Locale	Installazione indagata	Descrizione	Report Fotografico
Locali in aree esterne	Locale serbatoio	Serbatoio di gasolio fuori terra a servizio del gruppo elettrogeno. In gestione ad Edison.

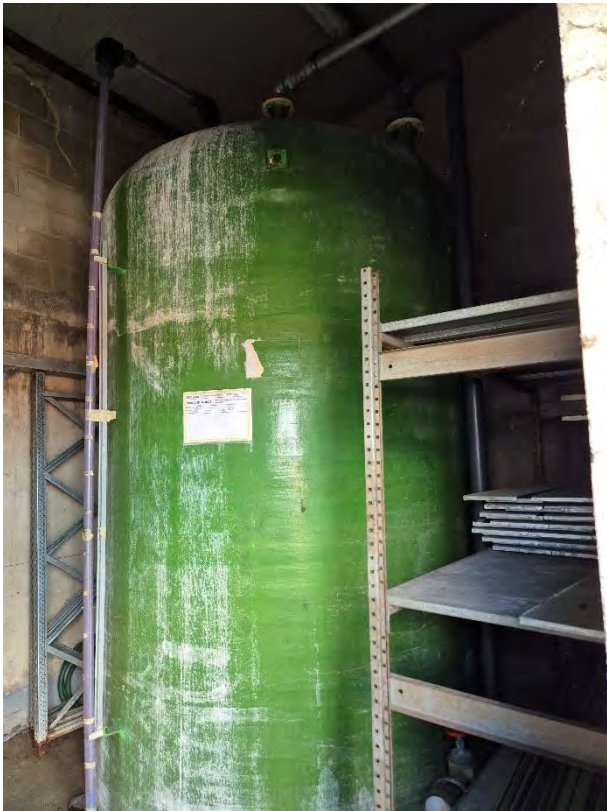
Area/Locale	Installazione indagata	Descrizione	Report Fotografico
Locali in aree esterne	Deposito rifiuti liquidi	Serbatoio in plastica e vetroresina che conteneva rifiuti liquidi codice EER 16.10.02. Possibile contaminazione.

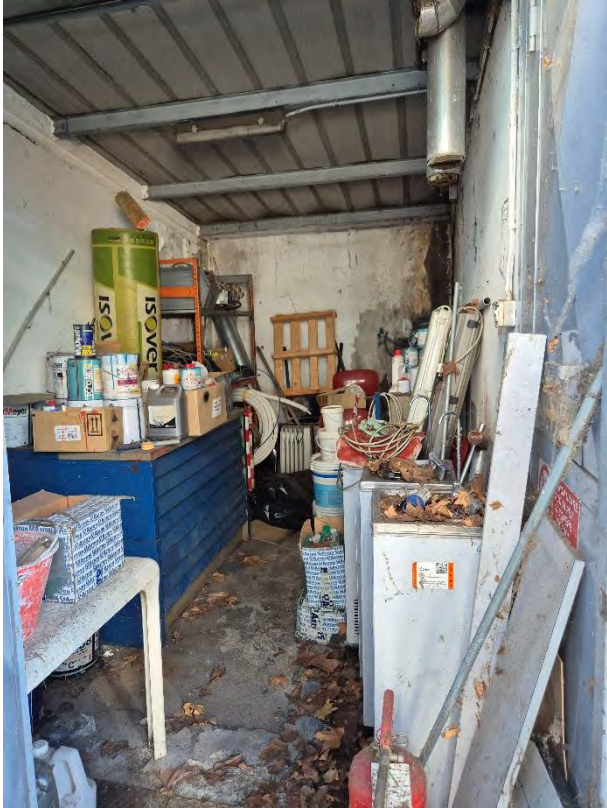
Area/Locale	Installazione indagata	Descrizione	Report Fotografico
Locali in aree esterne	Area manutentori	Presenza di rifiuti da classificare e rimuovere prima della demolizione

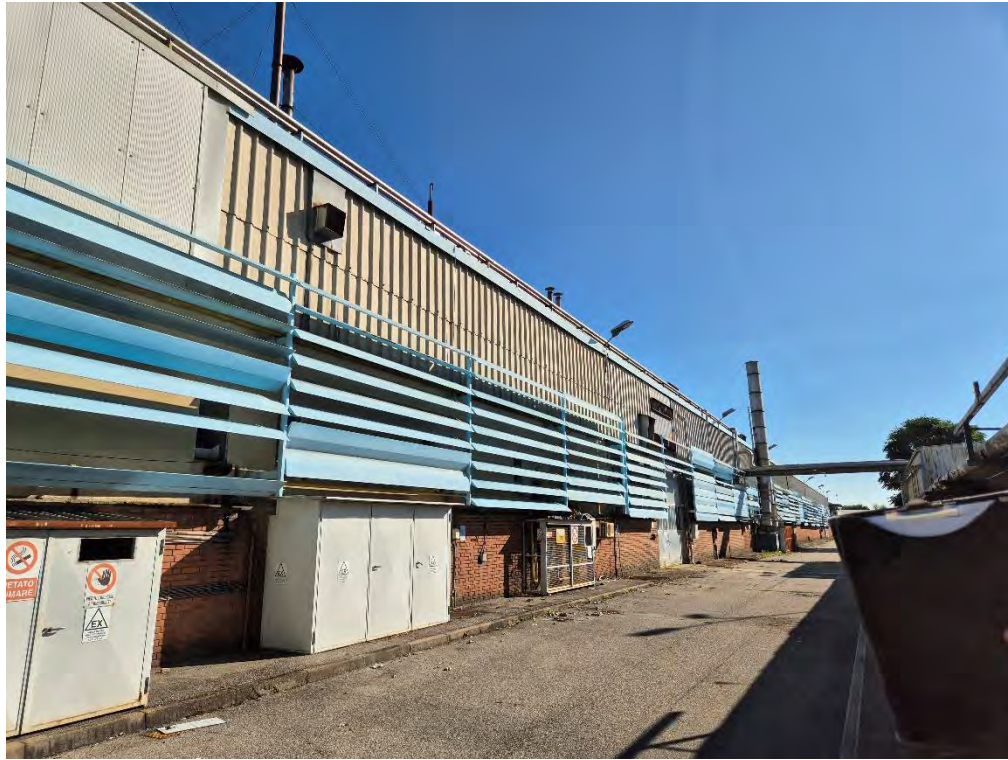
Area/Locale	Installazione indagata	Descrizione	Report Fotografico
Capannone principale	Facciata esterna	<p>Tamponatura in lastre di amianto. Non è stata campionata poiché risaputo essere amianto.</p>

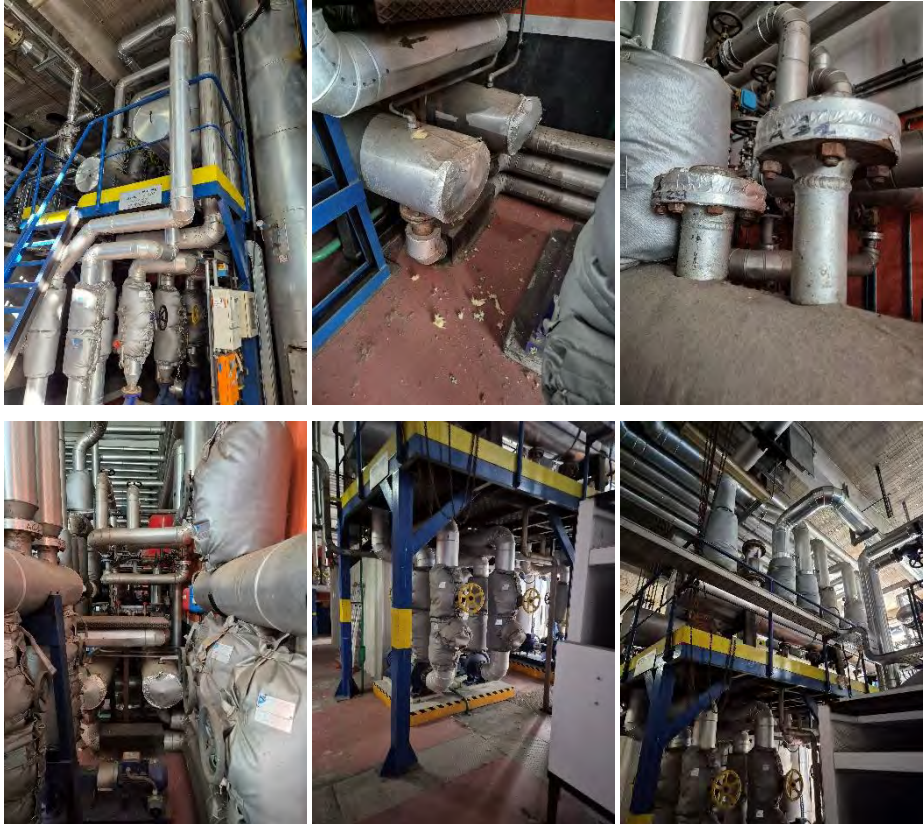
Area/Locale	Installazione indagata	Descrizione	Report Fotografico
Capannone principale	Centrale termica	<p>Centrale termica in gestione a Edison. Presenza di 3 caldaie. È stato fatto in precedenza un censimento di tutte le flange e le lane di roccia, che data la vetustà potrebbero contenere amianto ed essere quindi pericolose.</p>

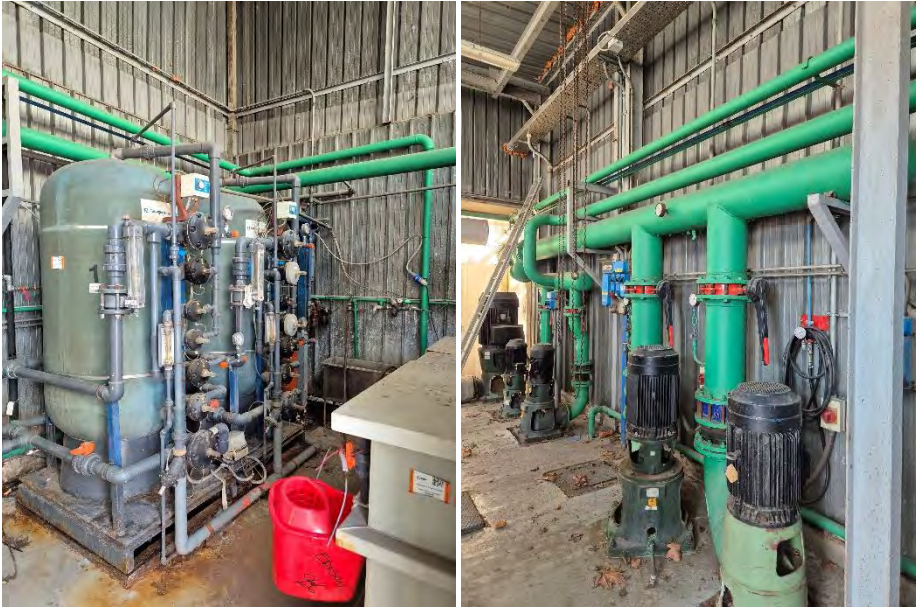
Area/Locale	Installazione indagata	Descrizione	Report Fotografico
Locali in aree esterne	Locale pompe	Locale pompe con impianti e tubature prive di lane di roccia e di amianto.

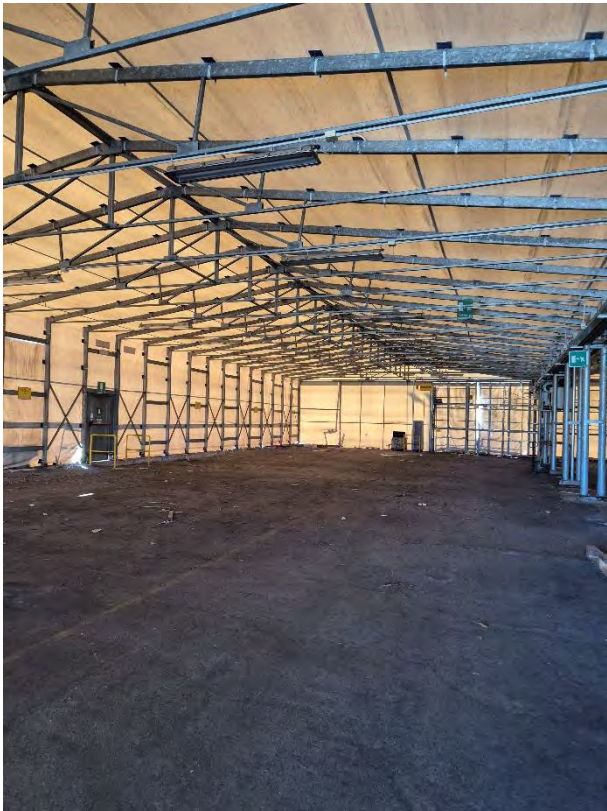
Area/Locale	Installazione indagata	Descrizione	Report Fotografico
Locali in aree esterne	Tensostruttura	Tensostruttura con intelaiatura di acciaio. Non vi sono materiali pericolosi.

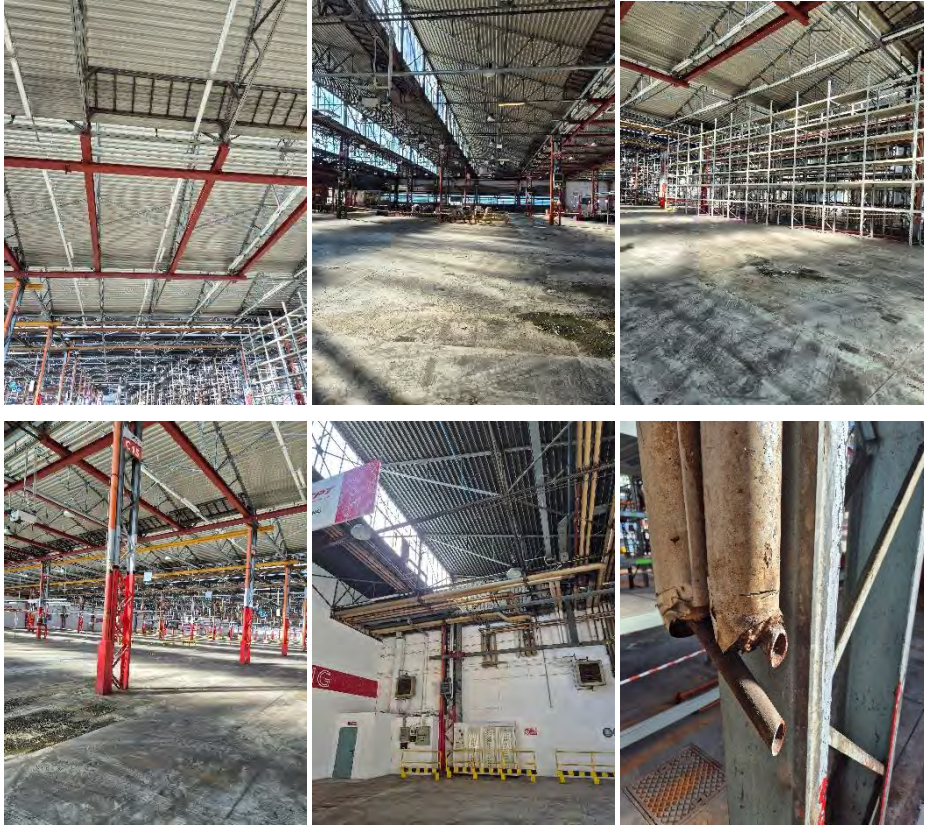
Area/Locale	Installazione indagata	Descrizione	Report Fotografico
Capannone principale	Interno capannone	<p>Locali privi di coibentazioni in lane di roccia o amianto. Presenza di tubature del circuito degli oli coibentate in lana minerale.</p> <p>Campione C4</p>

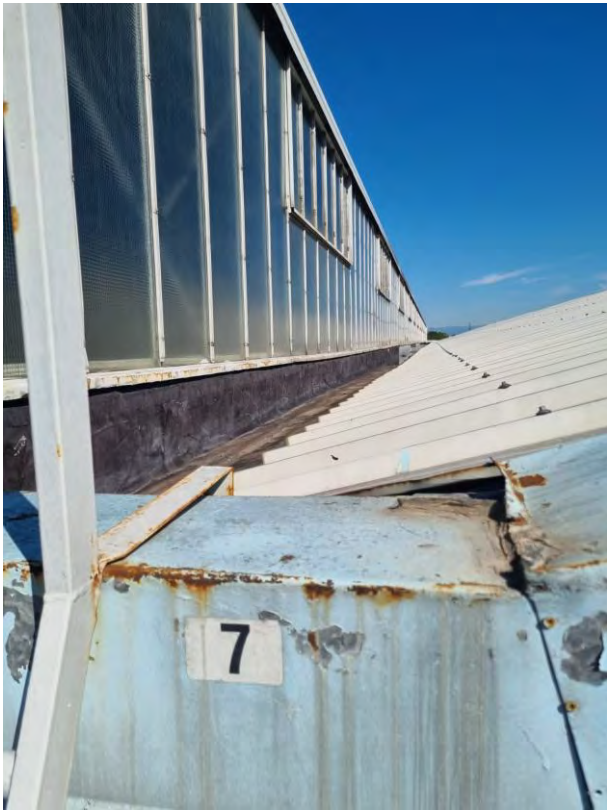
Area/Locale	Installazione indagata	Descrizione	Report Fotografico
Capannone principale	Copertura	<p>Guaina su calcestruzzo zona conversa shed.</p> <p>Campione C5</p>

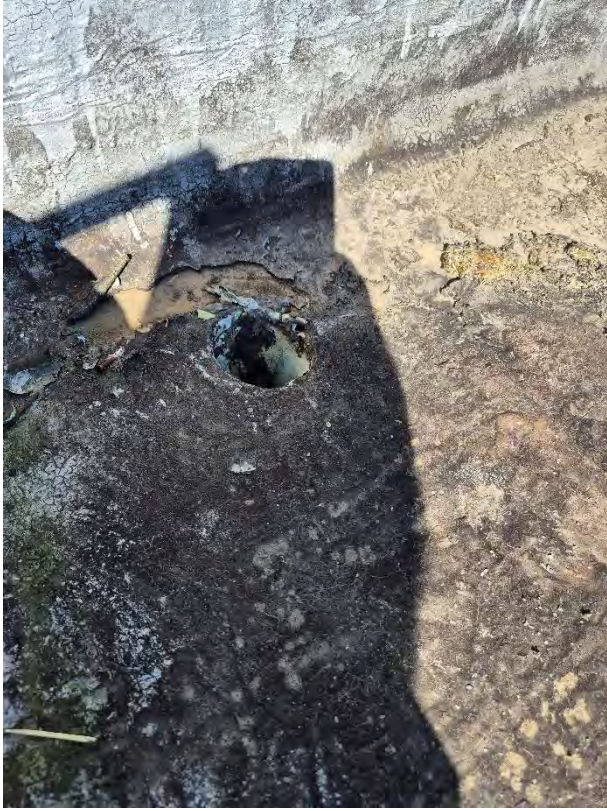
Area/Locale	Installazione indagata	Descrizione	Report Fotografico
Capannone principale	Copertura	<p>Piombo + catrame liquido zona conversa shed.</p> <p>Campione C6</p>

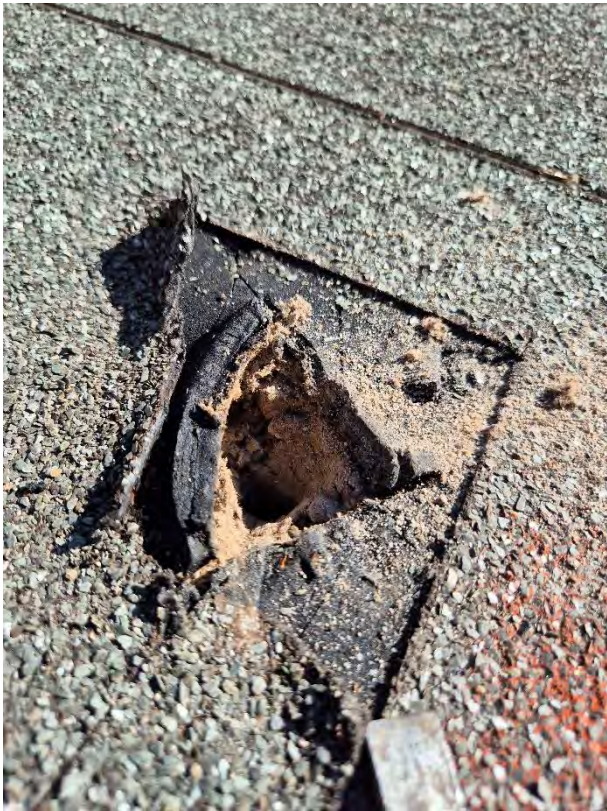
Area/Locale	Installazione indagata	Descrizione	Report Fotografico
Capannone principale	Copertura	Strato 1 di 3 di copertura. Ardesiata Campione C7

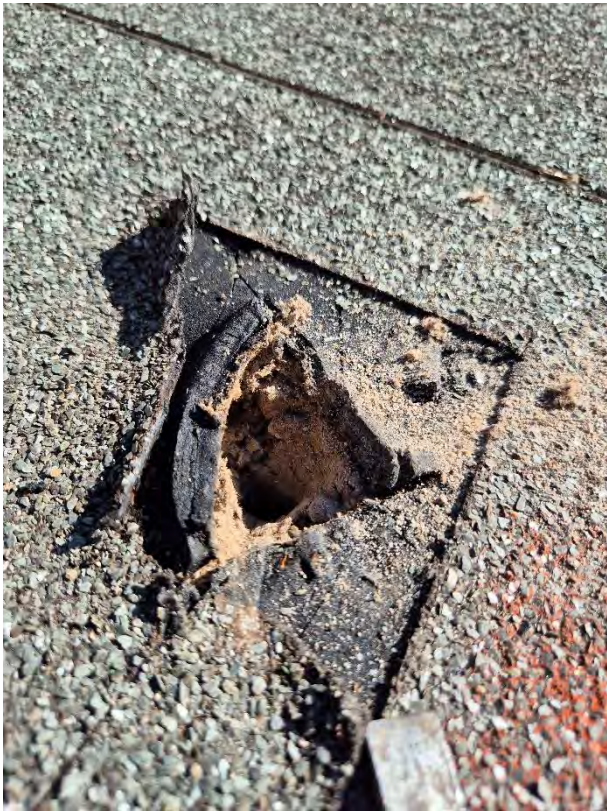
Area/Locale	Installazione indagata	Descrizione	Report Fotografico
Capannone principale	Copertura	Strato 2 di 3 di copertura. Multistrato guaina Campione C8

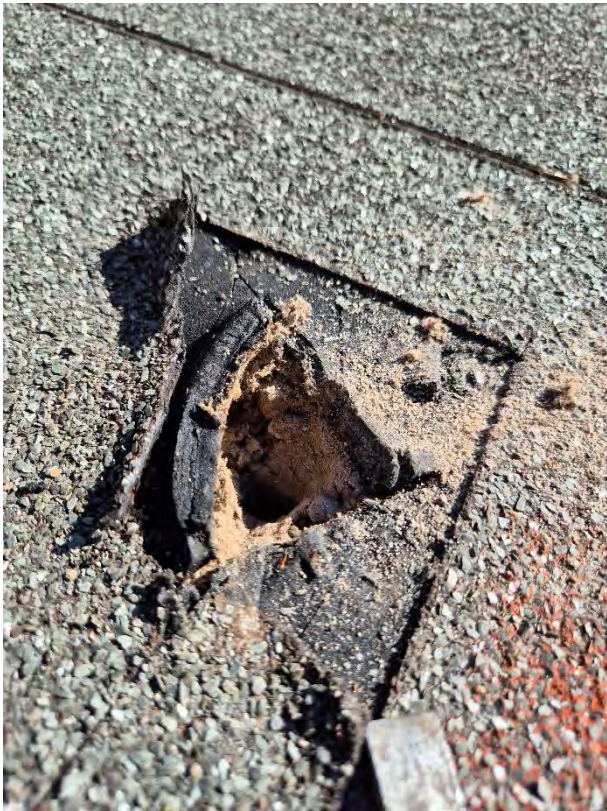
Area/Locale	Installazione indagata	Descrizione	Report Fotografico
Capannone principale	Copertura	<p>Strato 3 di 3 di copertura.</p> <p>Materassino coibentazione</p> <p>Campione Cg</p>

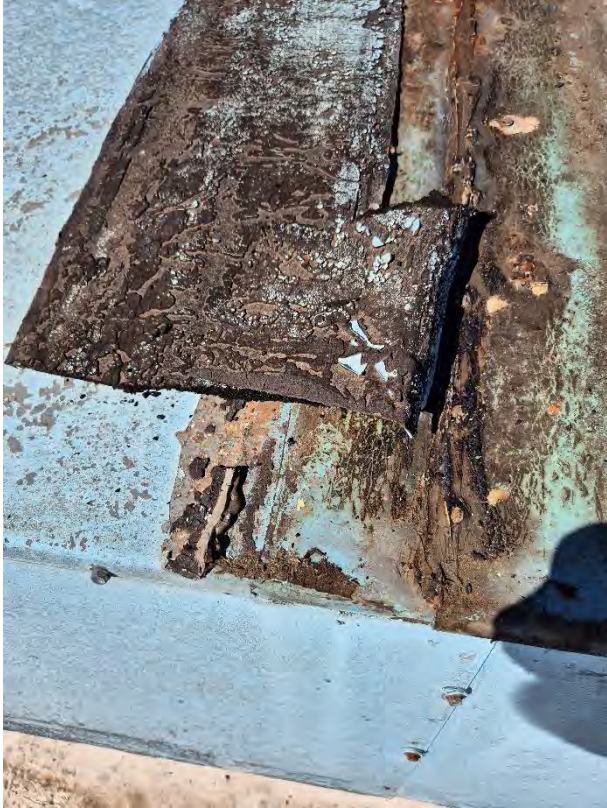
Area/Locale	Installazione indagata	Descrizione	Report Fotografico
Capannone principale	Copertura	<p>Guaina di coibentazione lato corto copertura.</p> <p>Campione C10</p>

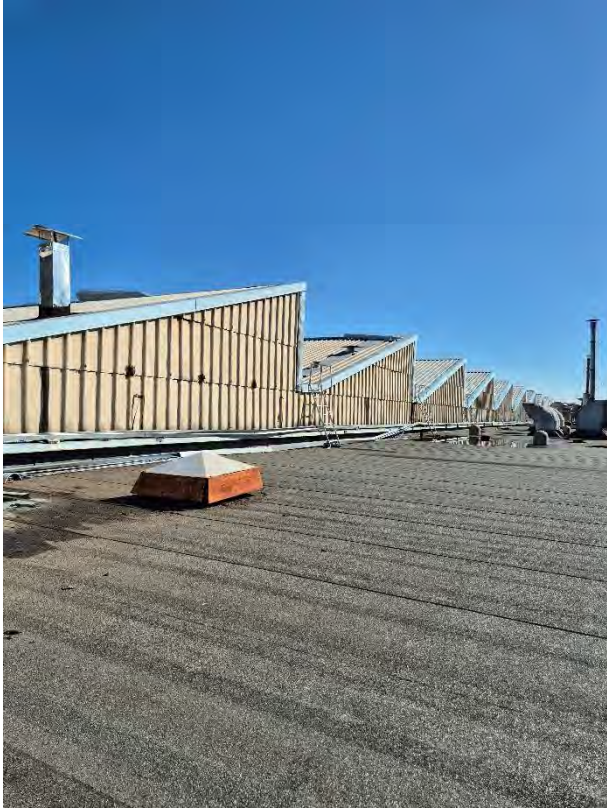
Area/Locale	Installazione indagata	Descrizione	Report Fotografico
Capannone principale	Copertura	Area triangolare laterale in lastre di amianto. Non campionate.

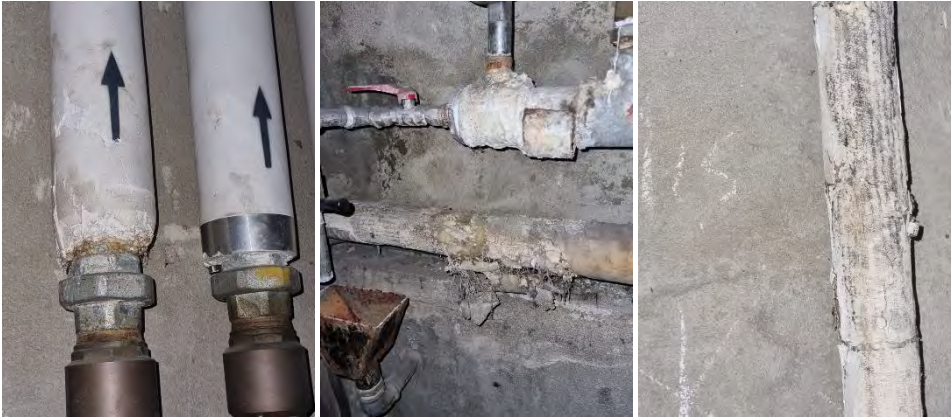
Area/Locale	Installazione indagata	Descrizione	Report Fotografico
Capannone principale	Garage interrato	Coibentazione tubature locale boiler mensa.

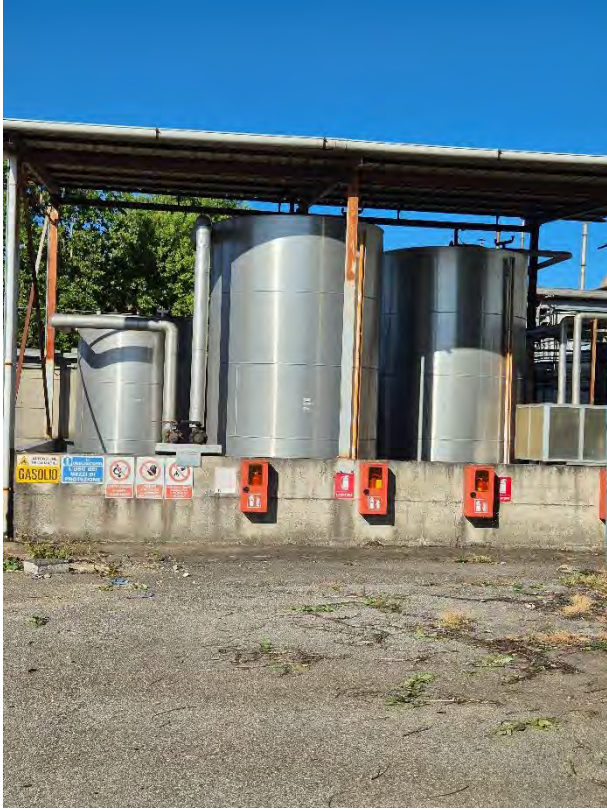
Area/Locale	Installazione indagata	Descrizione	Report Fotografico
Locali in aree esterne	Serbatoi fuori terra	Serbatoi di gasolio fuori terra sotto tettoia..

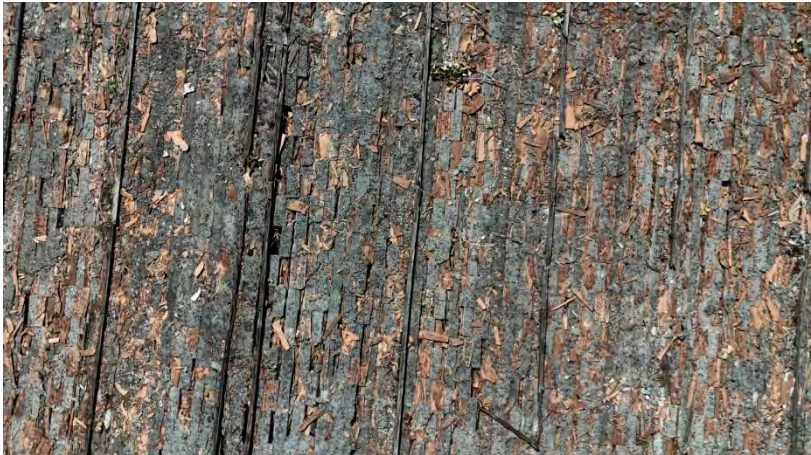
Area/Locale	Installazione indagata	Descrizione	Report Fotografico
Mappale 304	Copertura capannone	Copertura in legno senza amianto e senza lane di roccia.
