SCENARIO IDRAULICO STATO DI FATTO

AREE DI ALLAGAMENTO RISULTANTI DAL MODELLO PER Tr=50 anni

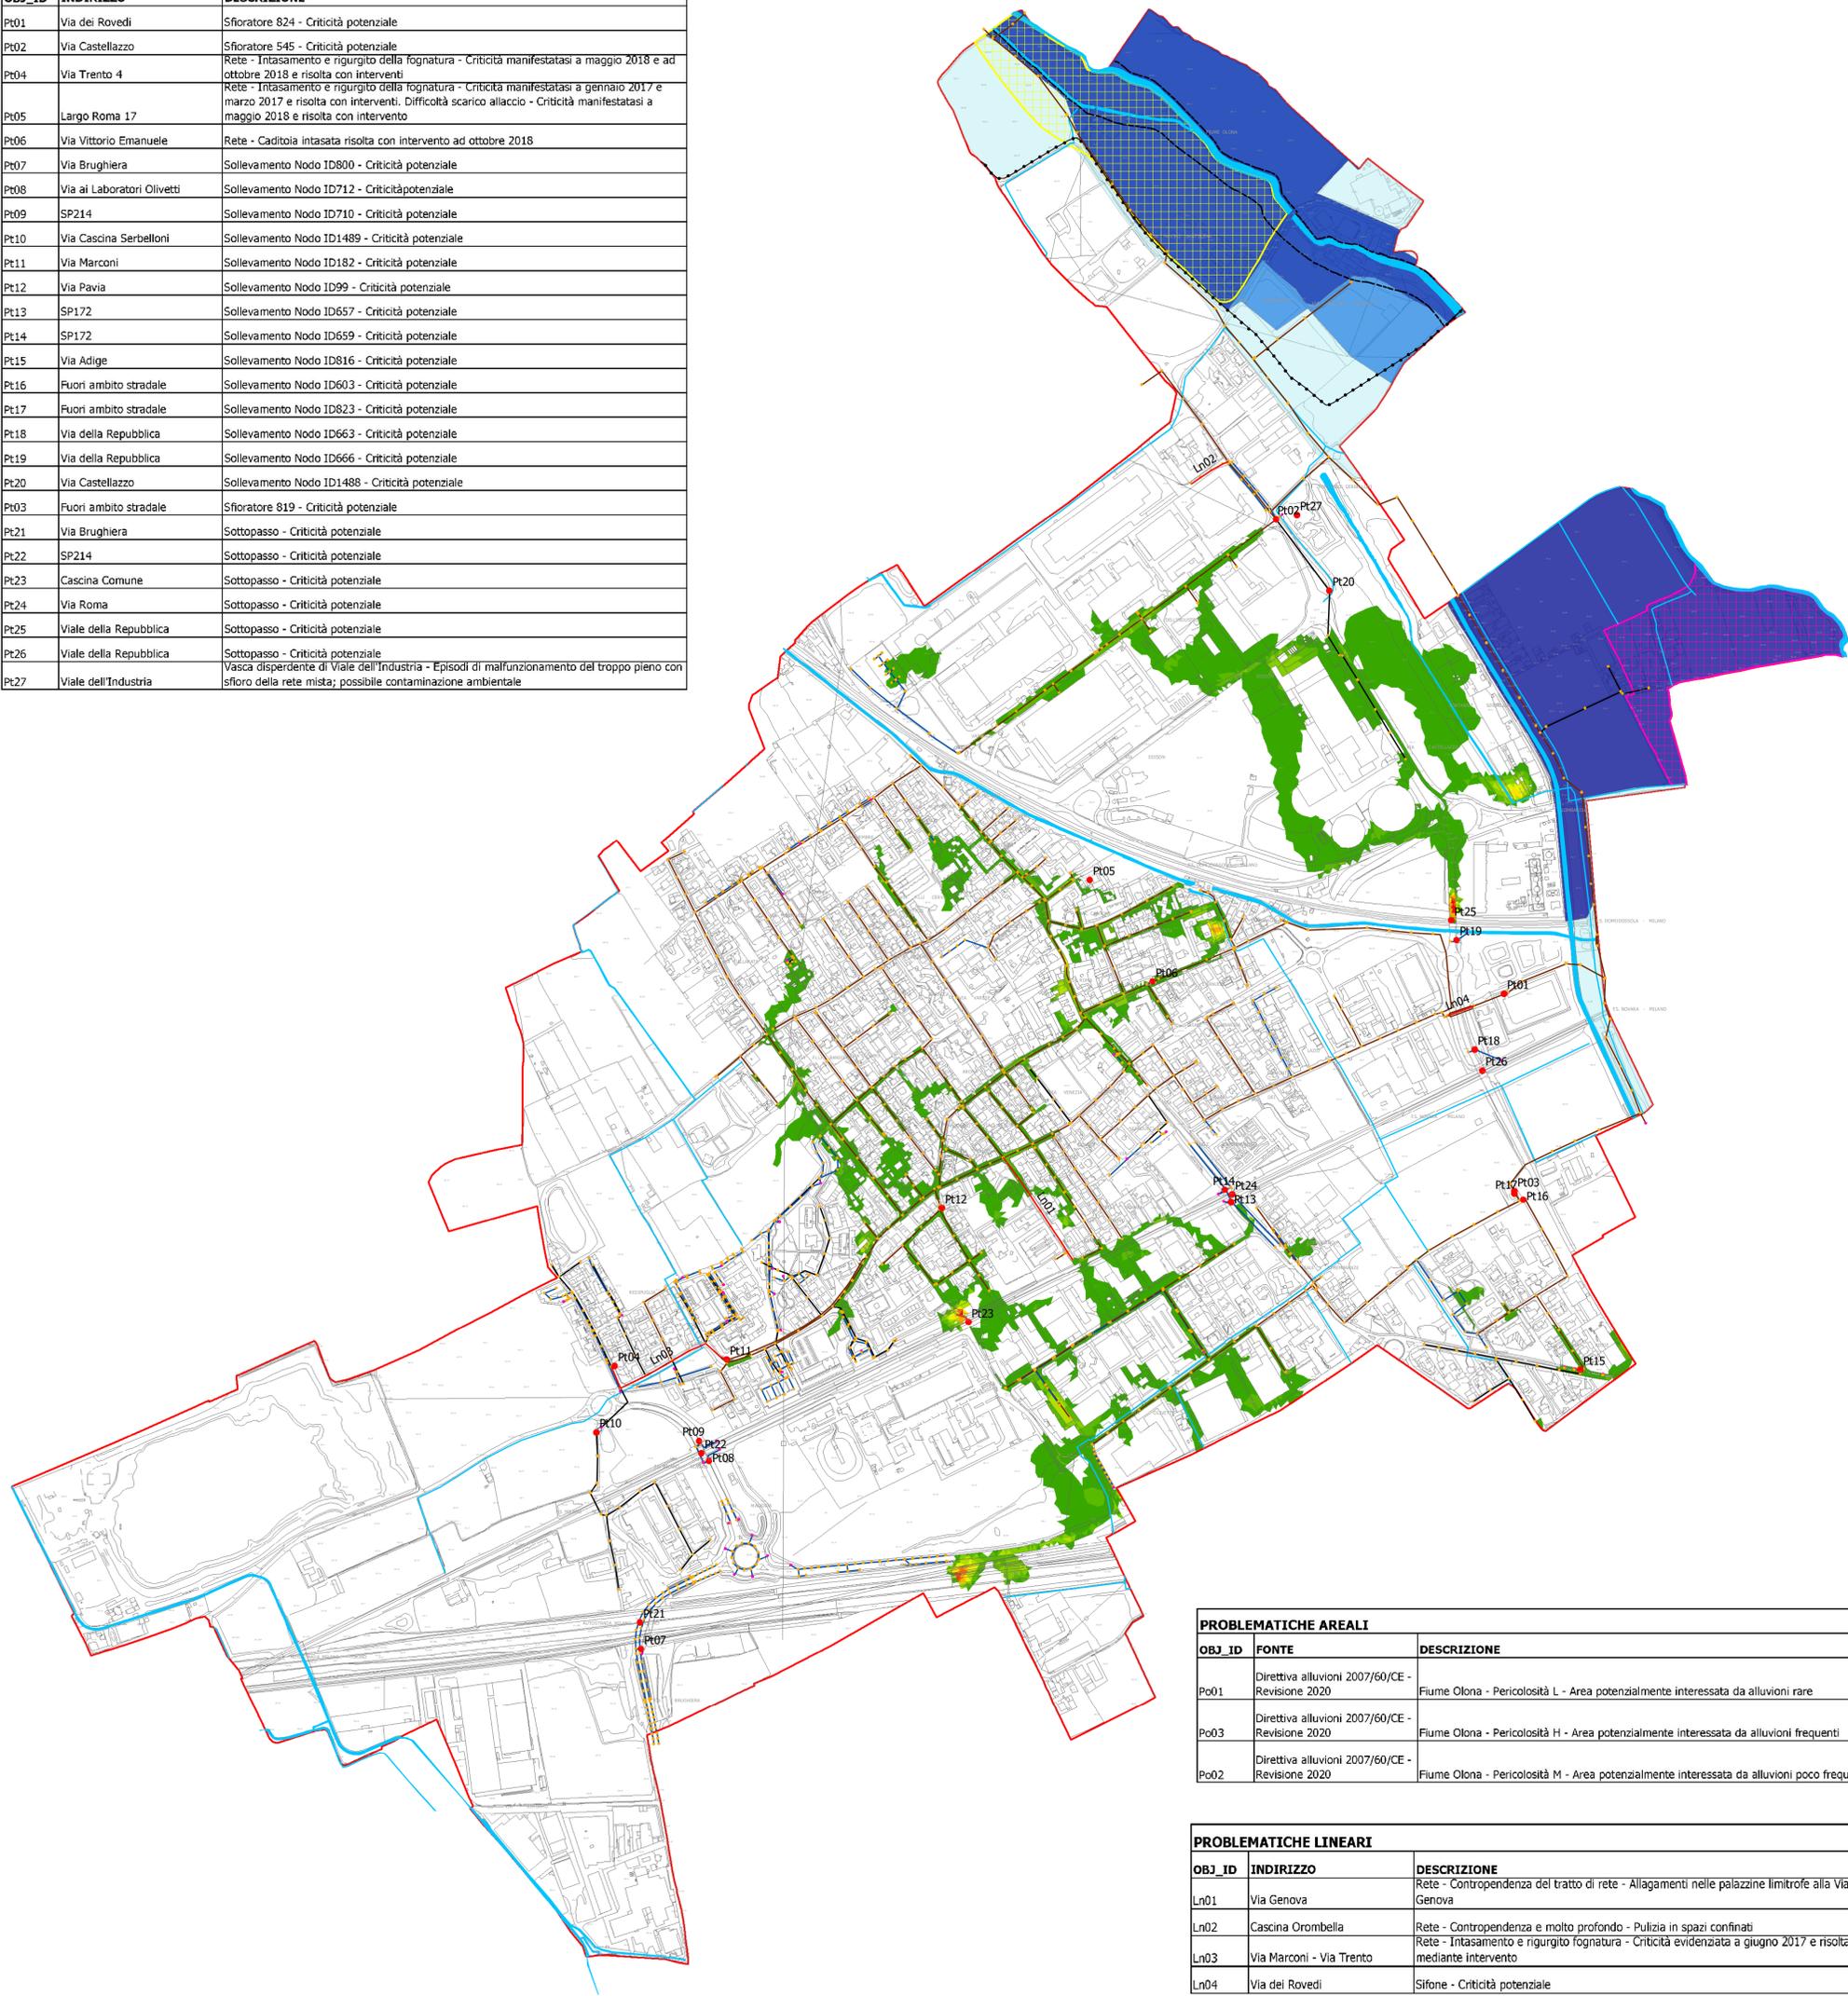
PROBLEMATICHE PUNTUALI

Pt26	Viale della Repubblica	Sottopasso - Criticità potenziale
Pt27	Viale dell'Industria	Vasca disperdente di Viale dell'Industria - Episodi di malfunzionamento del troppo pieno con sfioro della rete mista; possibile contaminazione ambientale
